弊社製品に関する無償修理のお知らせ

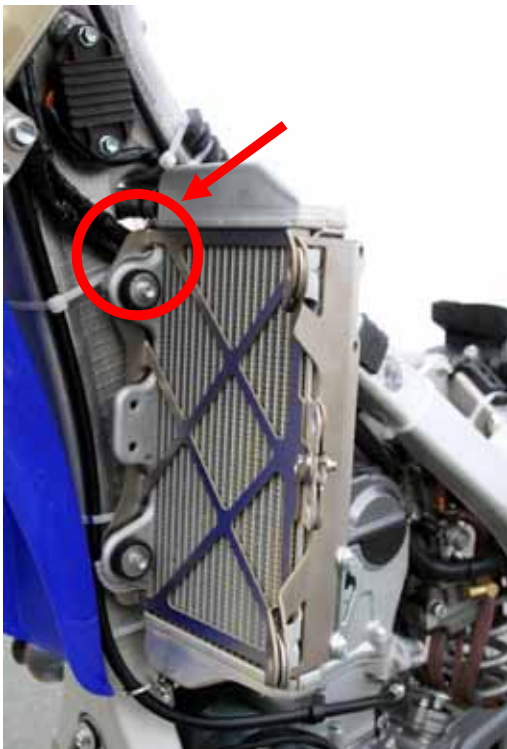
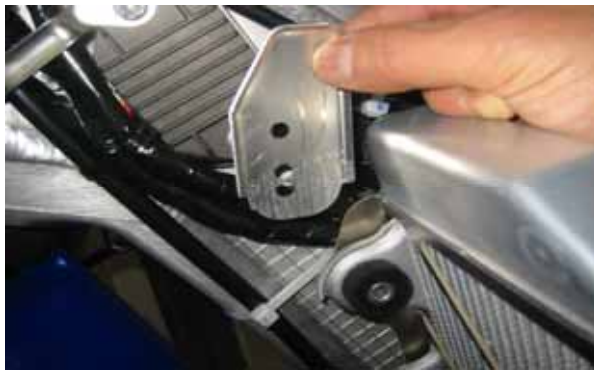
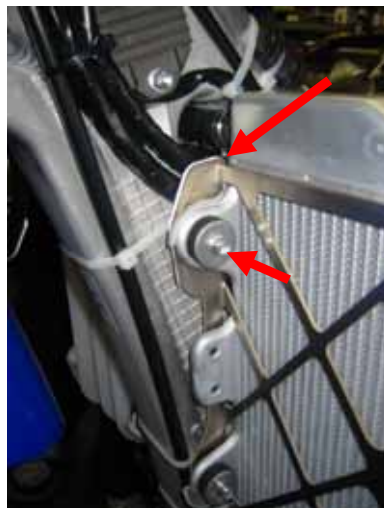
不具合の部位	チタンラジエターガード左側・ワイヤーハーネス接触部分
不具合の内容	メインハーネスと接触し、ハーネスを損傷させる可能性があります
対策の内容	アルミ製ガードを追加して装着 損傷の可能性があるメインハーネスを交換
該当商品	WR250F 05～06 チタンラジエターガード WR2-007-02 WR250F 07～ チタンラジエターガード WR2-007-03 WR450F 05～06 チタンラジエターガード WR4-006-02
修理方法	最寄の弊社代理店・取扱店にお申し出ください。無償にて対策させていただきます。

07～は一番上の穴を利用します

対策ガードを写真の位置でラジエターLH上側ボルトで共締めしてください。
